Note DAIKIN EUROPE – 28/05/2013

Historique de la détection des fuites sur l'échangeur des unités RZQ et des contremesures adoptées

DAIKIN

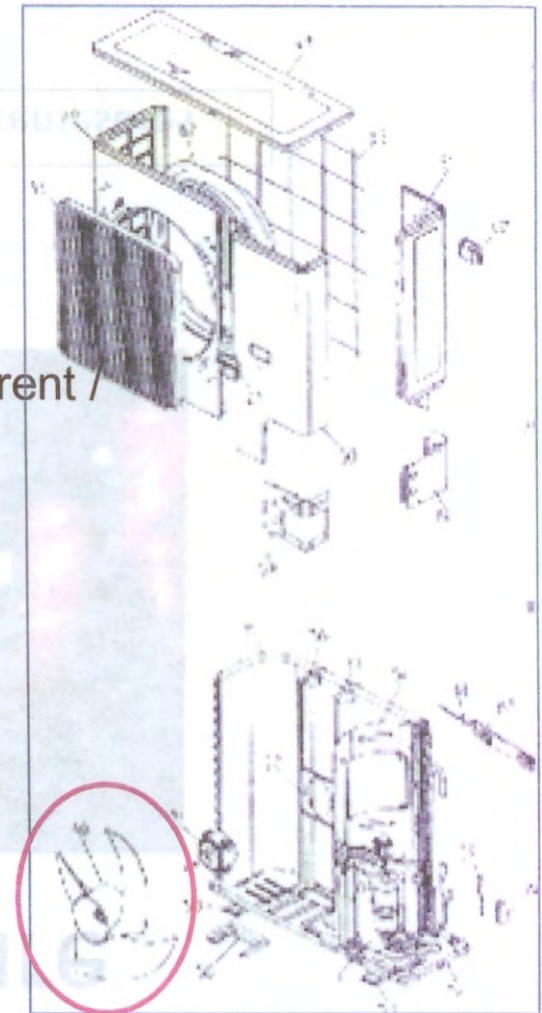
E. Hélice déséquilibrée

Vibration anormale de l'unité > 100 μ m
causée par un déséquilibre de l'hélice

Injection du plastique ventilateur incorrecte.

Impureté dans l'injecteur plastique (temps d'injection différent /
poids différent par pale d'hélice

⇒ **DÉSÉQUILIBRE**

Nettoyer le moule du ventilateur et vérifier que l'équilibre
se trouve dans la plage de tolérance.

Augmenter la fréquence des contrôles sur l'équilibrage
des hélices chez le fournisseur

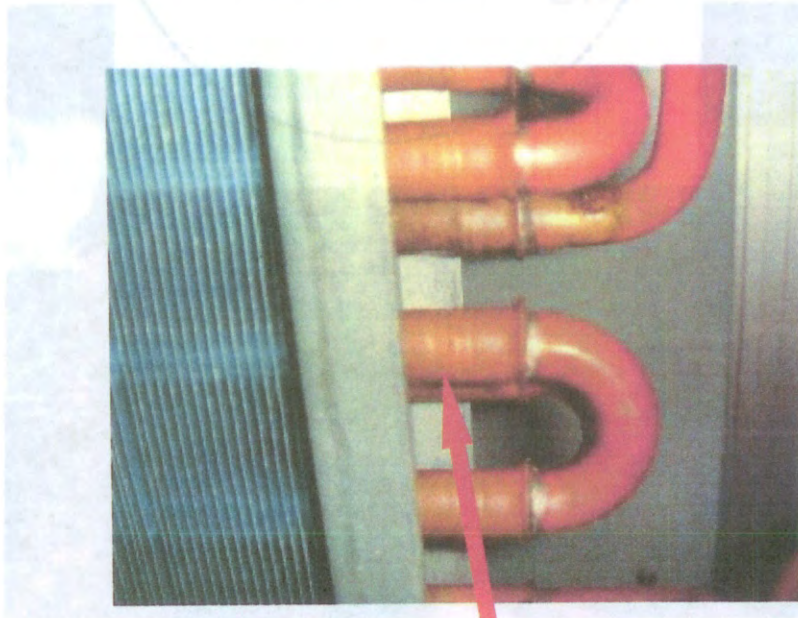
Fuite au niveau de la zone de sertissage, là où le distributeur rejoint le serpentin.

emplacement de la fuite

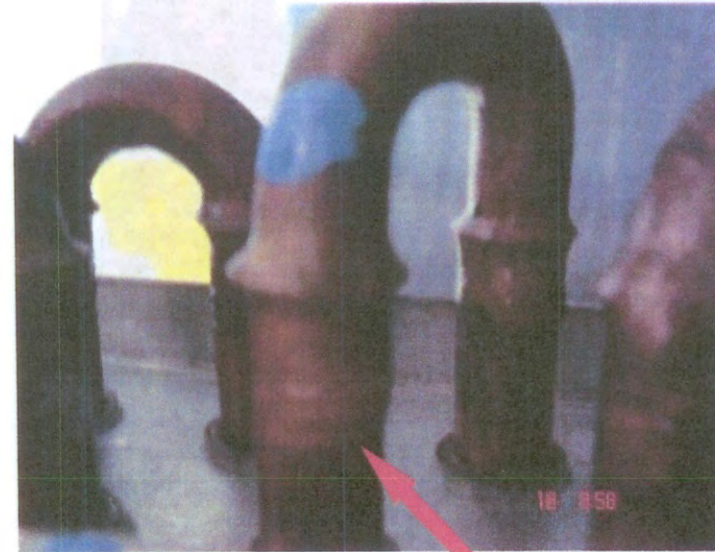
emplacement de la fuite

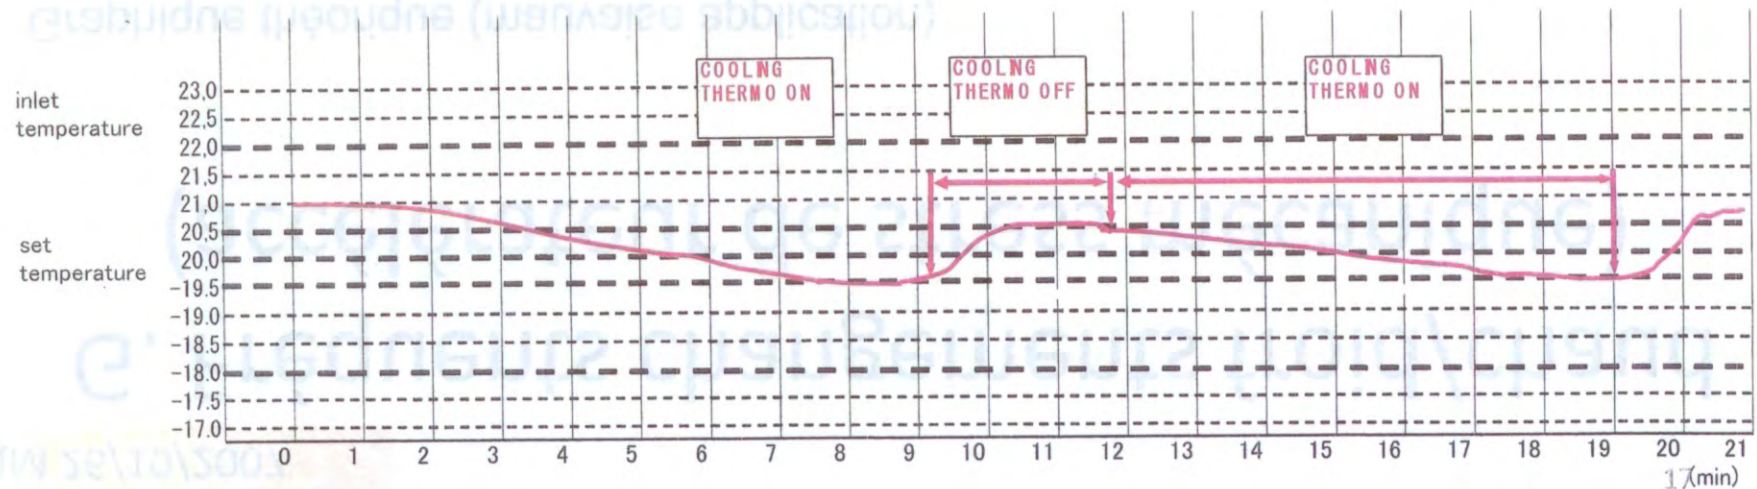
- En mode automatique, il peut arriver que l'unité passe de chauffage à refroidissement ou inversement, trop fréquemment

- Dans ce cas, la valve à quatre voies commute sans que le compresseur s'arrête.

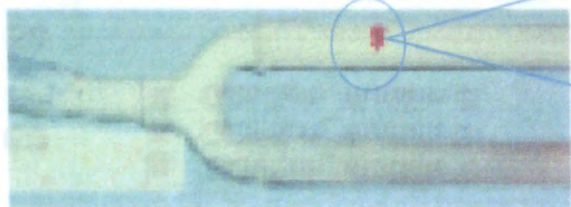
Craquelure autour de la plaque de garde
→ Non seulement modèle B, mais aussi modèle C pour certains

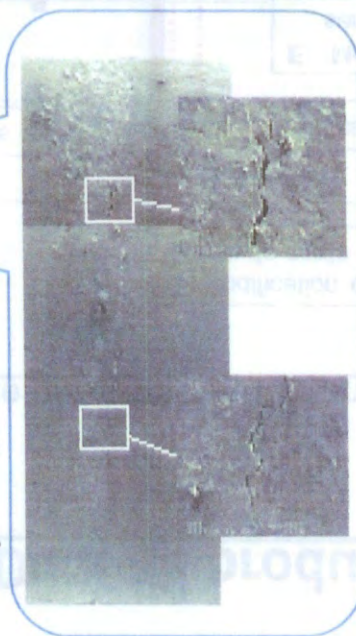
On constate une craquelure dans la direction circonférentielle autour du tube de cuivre à l'emplacement situé à proximité de la plaque.

⇒ La cause possible est un phénomène de fatigue résultant d'une contrainte de chaleur en cas de changements fréquents de température (refroidissement/chauffage).

Afin de diminuer la fatigue du tube, la concentration de contrainte doit être évitée en élargissant le diamètre du trou de la plaque de garde.

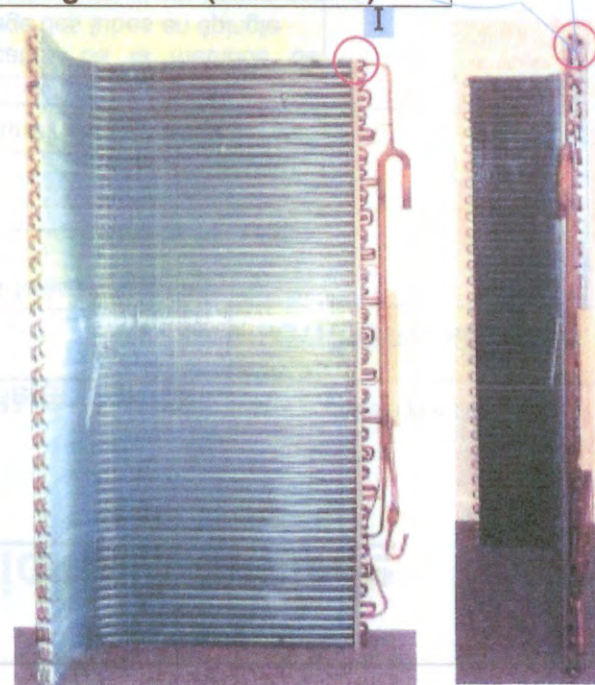
<Emplacement de la fuite>

Emplacement des fuites - A Intérieur Extérieur - B
les plus courantes :
ci-dessous

Hauteur - I (circuit supérieur)
Rangée - B (extérieure)

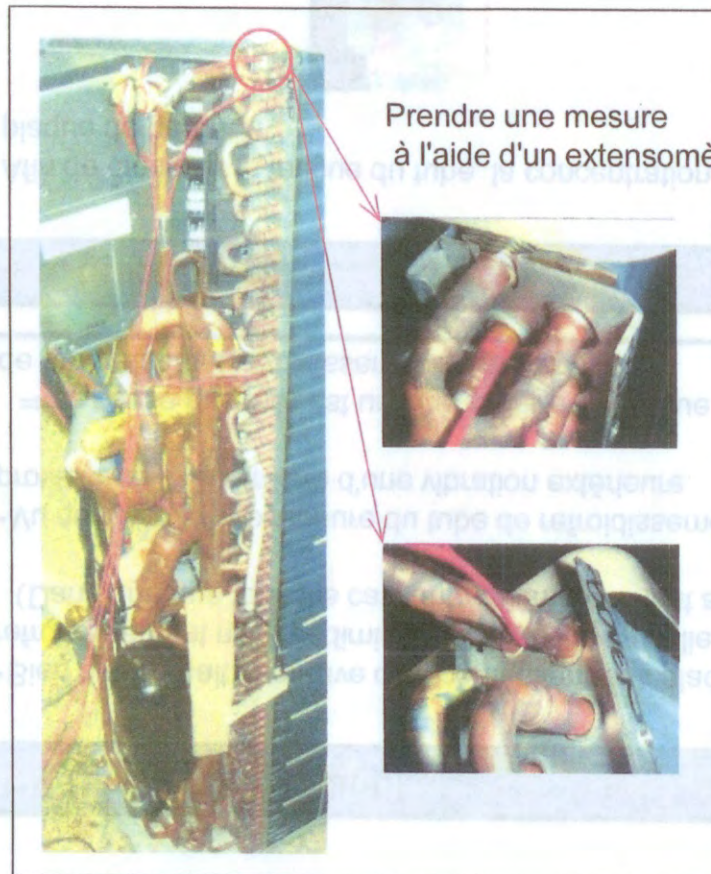
Prendre une mesure à l'aide d'un extensomètre

[Résultat]	<Contremesure>	<actuelle>
Contrainte (mesurée)	7.6kgf/mm ²	3.9kgf/mm ²
