Note DAIKIN EUROPE – 28/05/2013

Historique de la détection des fuites sur l'échangeur des unités RZQ et des contremesures adoptées

DAIKIN

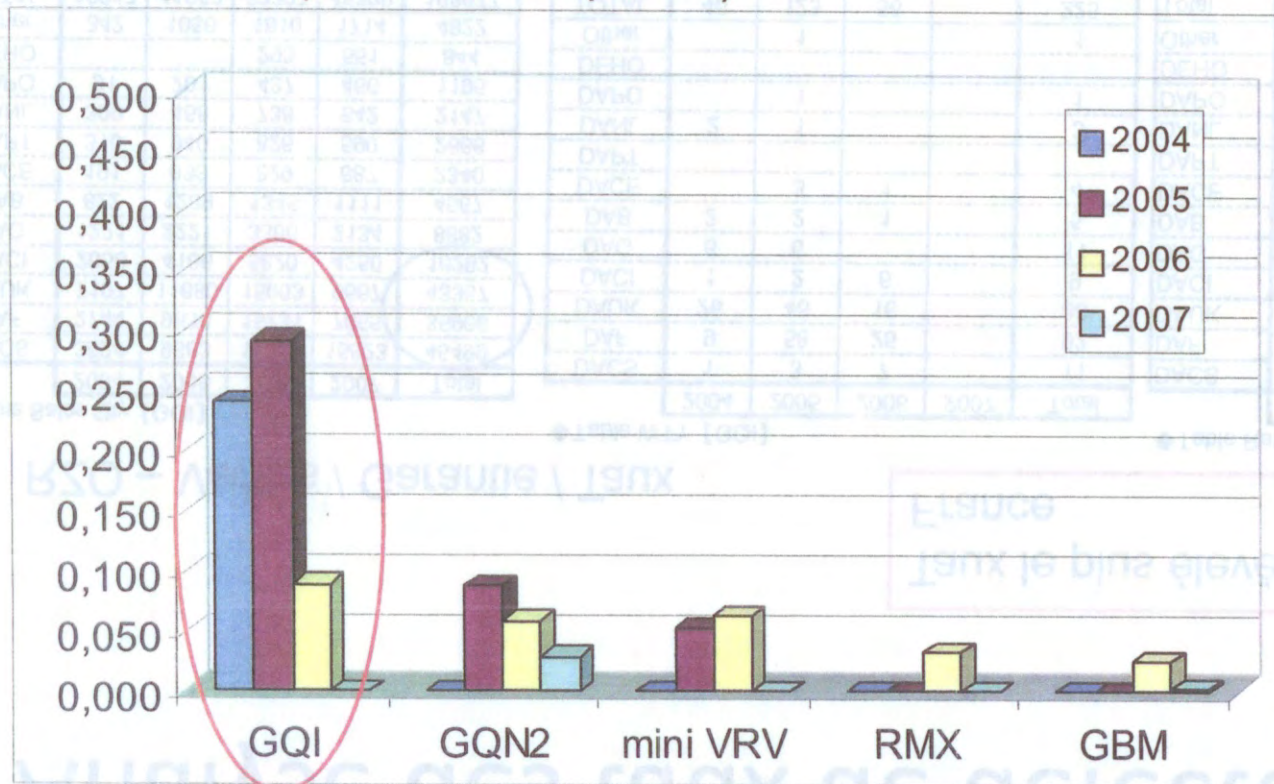
Le GQI (RZQ) a un taux garantie supérieur aux autres groupes.

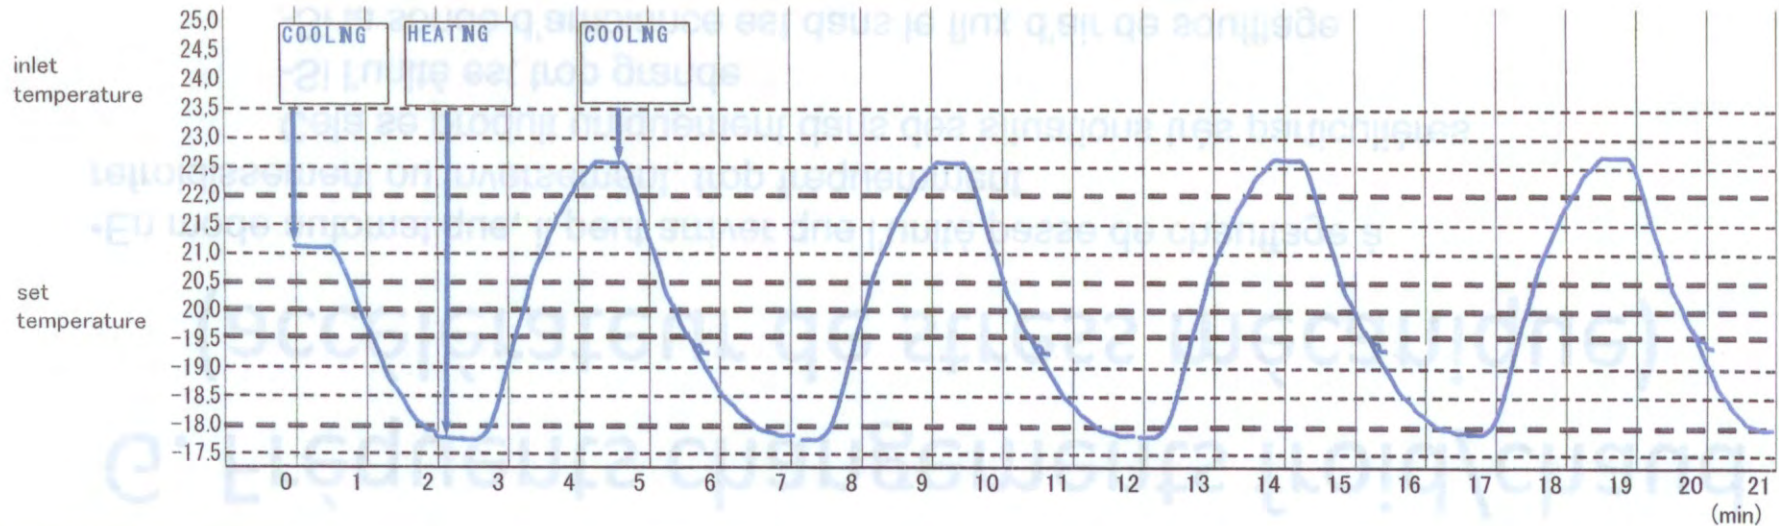
G. Fréquents changements froid/chaud (accélérateur de stress mécanique)

- En mode automatique, il peut arriver que l'unité passe de chauffage à refroidissement ou inversement, trop fréquemment

Cela se produit uniquement dans des situations très particulières

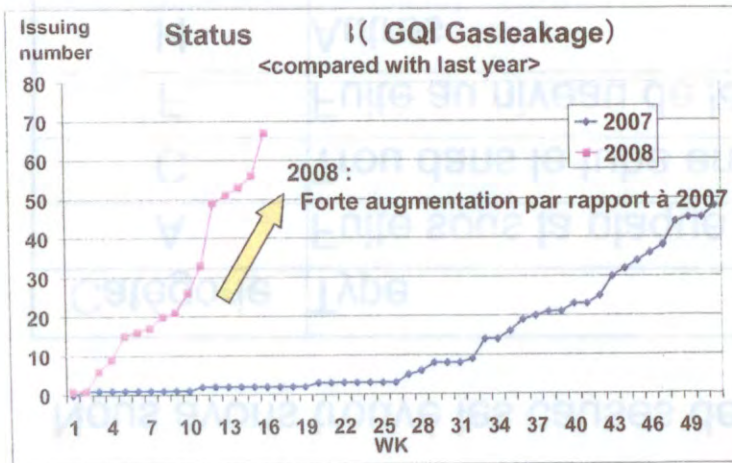
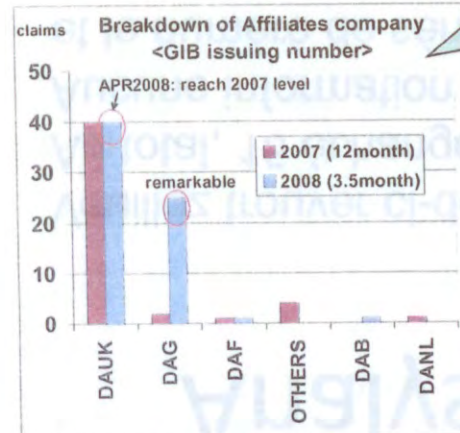
Situation des cas rapportés

Concerne principalement DAUK.
 DAG est remarquable depuis 2008.

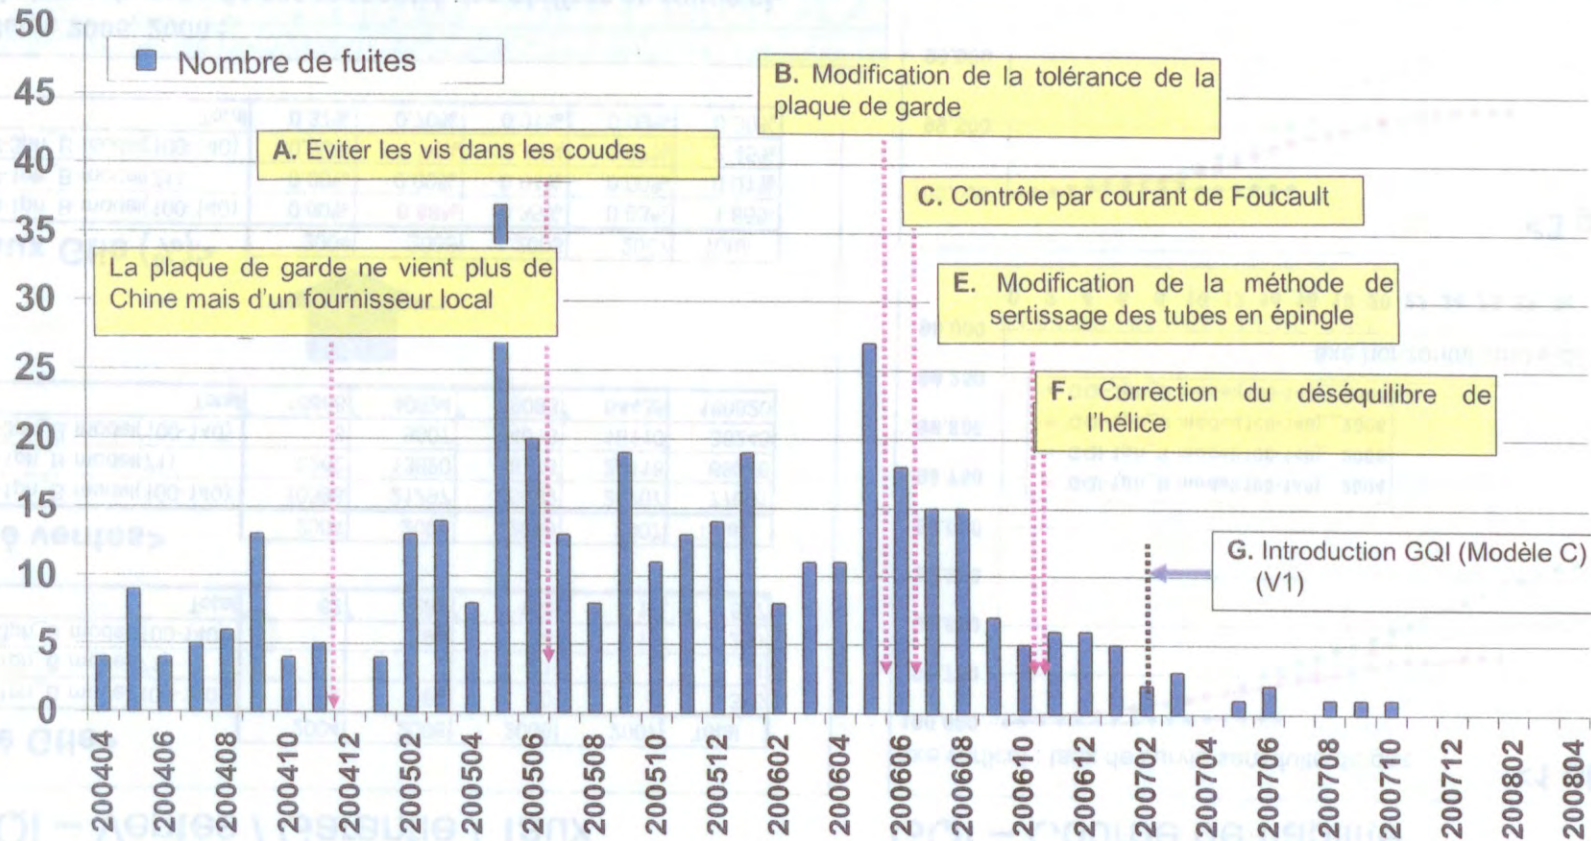
Analyse des cas par date de production : GQI (modèle B)

- A. Vis contre le coude
- B. Fuite sous la plaque de garde
- C. Trou dans le tube en épingle

- D. Mauvaise soudure
- E. Fuite au niveau de la zone de sertissage
- F. Hélice déséquilibrée (concerne lot de fabrication)

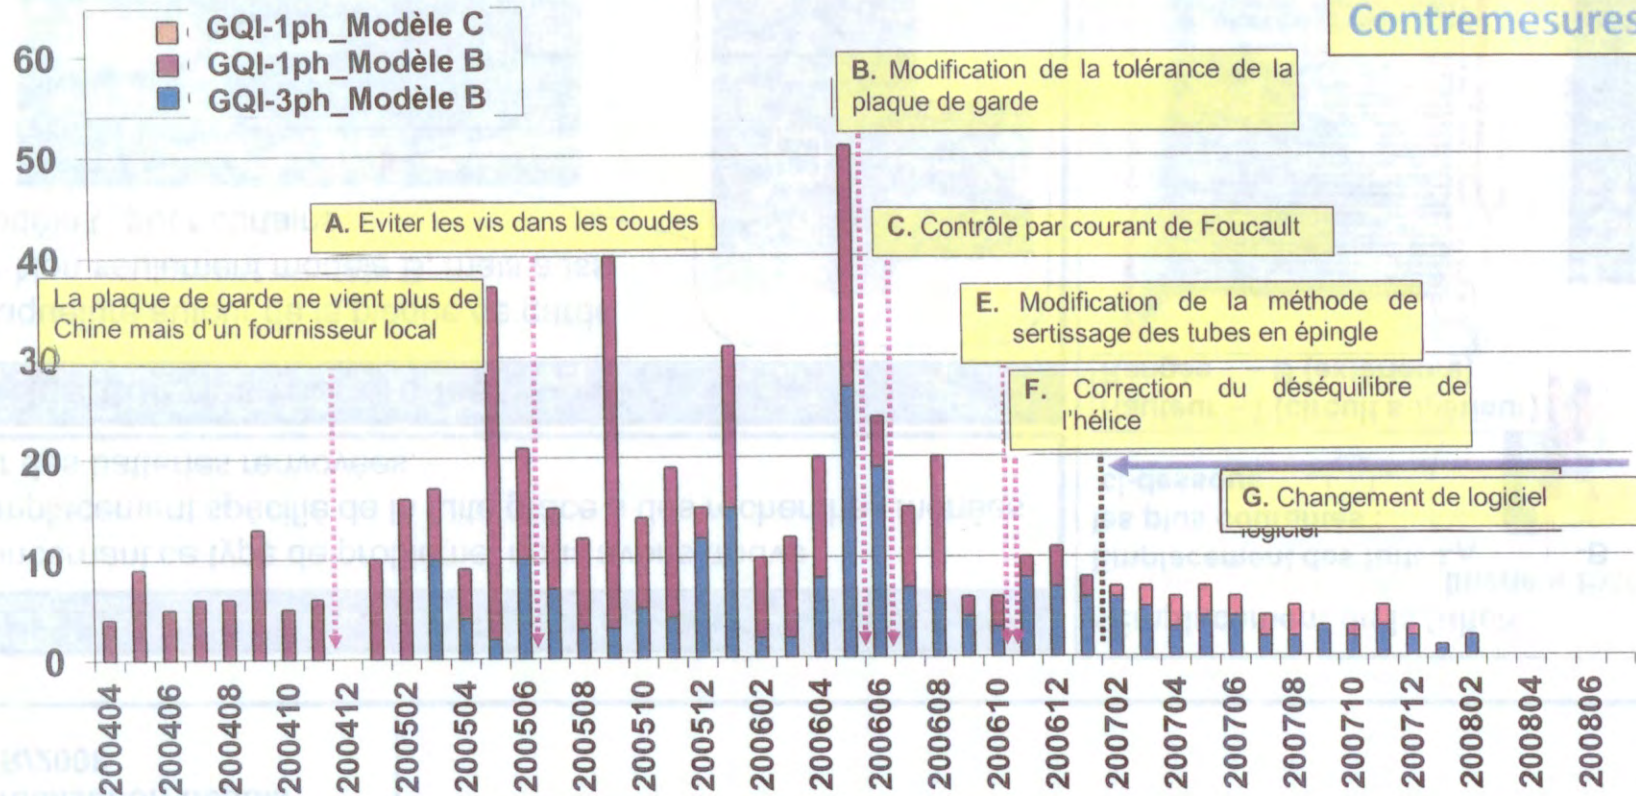
Analyse des cas par date de production : GQI (modèle B et C)

- A. Vis contre le coude
- B. Fuite sous la plaque de garde
- C. Trou dans le tube en épingle

- D. Mauvaise soudure
- E. Fuite au niveau de la zone de sertissage
- F. Hélice déséquilibrée (concerne lot de fabrication)
